Étude sur le changement de destination des anciens bâtiments agricoles

Ancienne grange transformée en habitation – lieu-dit Keranroy, commune d’Hanvec

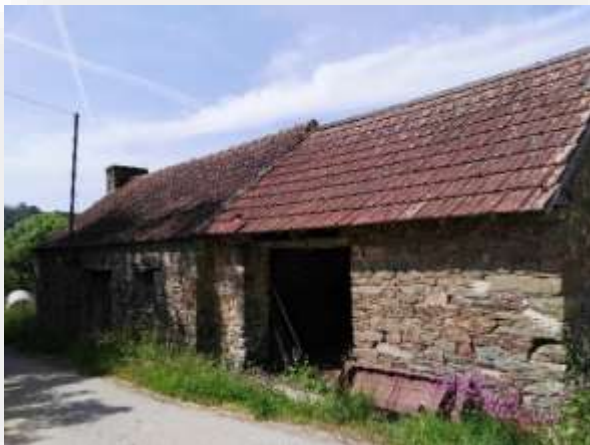
- Définition de la destination d'un bâtiment agricole
 - ✓ Tout bâtiment servant à une activité correspondant à la maîtrise et à l'exploitation d'un cycle biologique de caractère végétal ou animal est réputé d'une destination agricole,
 - ✓ La destination d'un bien n'est pas liée à la situation de l'exploitant. Un bâtiment agricole conserve donc sa vocation agricole même s'il n'est plus exploité.
 - ✓ Pour les bâtiments antérieurs à 1970, l'usage actuel définit la destination du bien
 - Un ancien logis paysan (mêlant habitation et bâtiment d'exploitation – type *logis mixte*) n'étant plus habité depuis longtemps devient souvent à part entière un bâtiment agricole.

Exemple de logis mixte – lieu-dit Daoubors, Commune de Landévennec

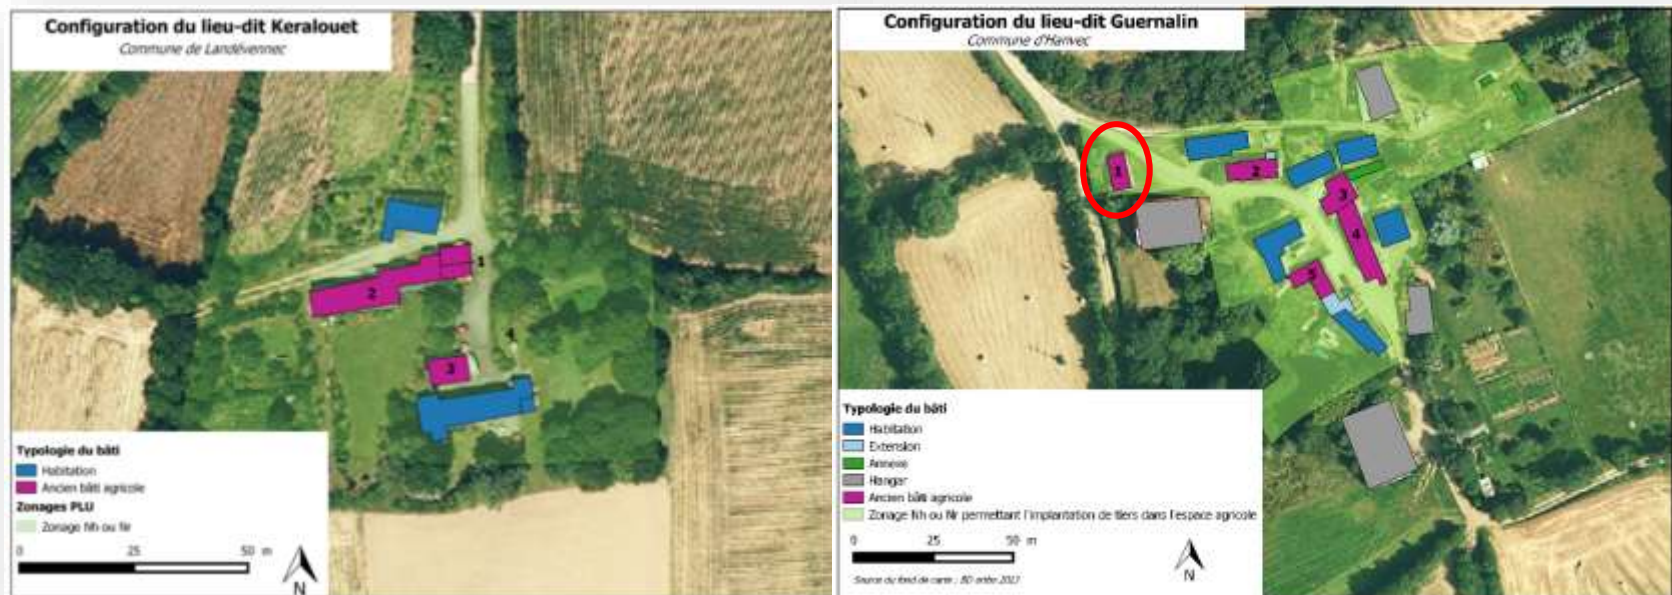
- L'impact sur les périmètres d'épandage
 - ✓ Calcul par zones tampons des impacts sur l'épandage,
 - ✓ Détermination d'un seuil au-delà duquel la surface interdite à l'épandage du fait d'un changement de destination rend ce changement trop préjudiciable à l'activité agricole,
 - ✓ Sur le terrain, 83% des anciens bâtiments agricoles sont ceinturés par des habitations plus récentes, rendant cet impact mineur (*- de 200 m² de surfaces concernées dans le cas d'un épandage classique (distance de réciprocité = 100 m)*).

Exemple de 2 configurations opposées – faible et fort impact sur les plans locaux d'épandage

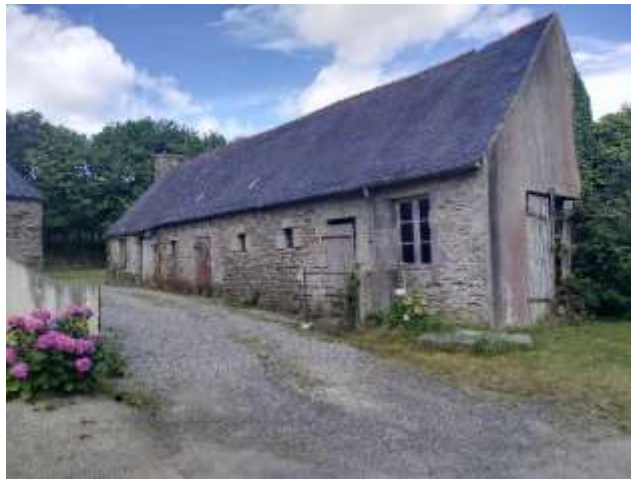
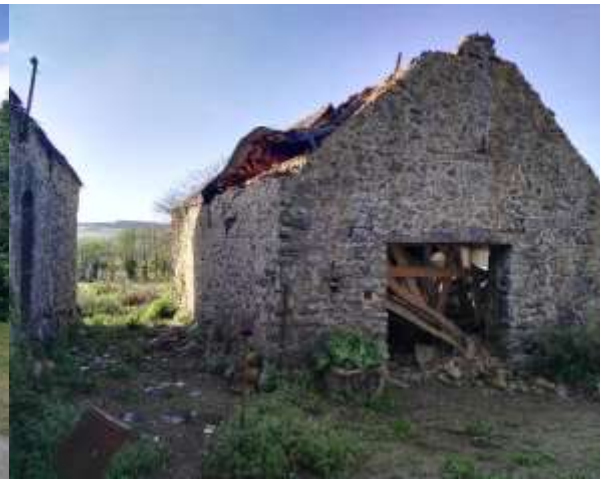
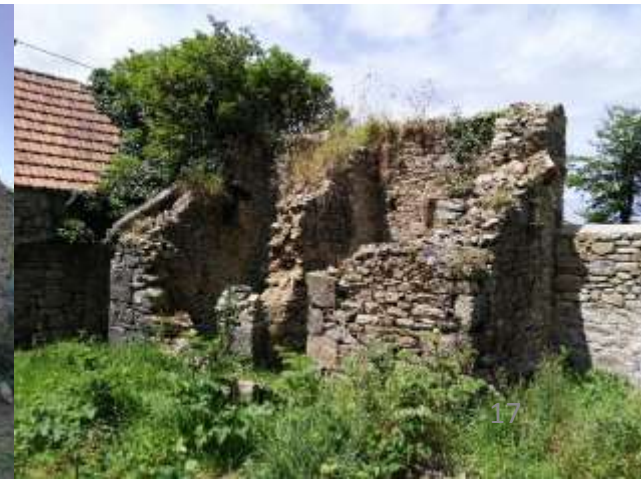
- ✓ La loi interdit de rénover un bâtiment ne pouvant être caractérisé de « construction existante »,
 - Un bâtiment peut être caractérisé de construction existante dès lors qu'il conserve « l'essentiel des murs porteurs » (article L 111-23 du code de l'urbanisme),
 - La jurisprudence tend à considérer la notion « d'essentiel des murs porteurs » comme la présence d'au moins 3 murs porteurs intacts,
- ✓ Proposition : déclarer comme ruine un bâtiment présentant moins de 3 murs porteurs entiers.

Grange étable en bon état – lieu-dit Coat Ogan, commune de Guilers

Grange dans un état moyen, lieu-dit Kéronézou, commune d'Hanvec

Duo de soues à cochons en ruine, lieu-dit Kervavic, commune de Plouguin

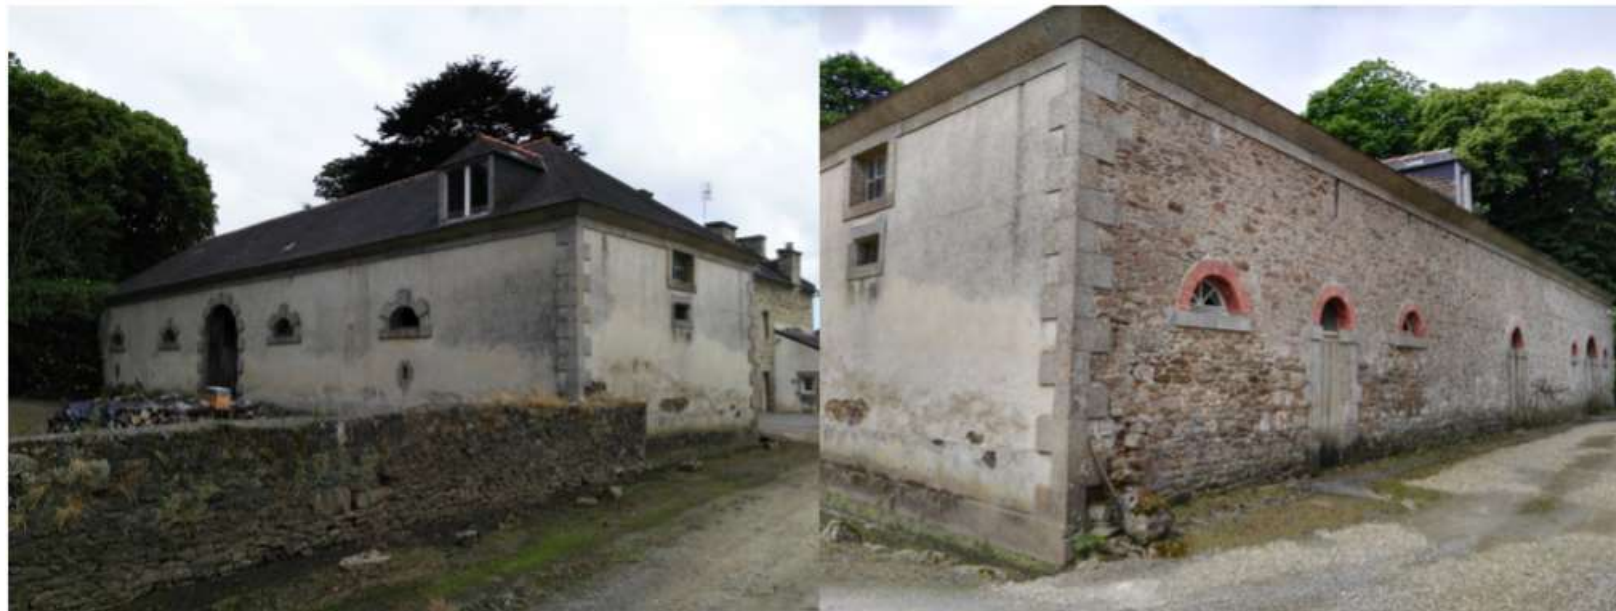
Fiche d'identité du bâti :

Superficie : 291 m²

Typologie : écurie

Fonction actuelle : bâtiment de stockage

État de conservation : bon

Valeur patrimoniale : forte - catégorie 1 - dépendance d'un ensemble seigneurial

Intérêt pour le changement de destination : non - présence d'une exploitation agricole dans le hameau

Exemple d'une écurie seigneuriale – lieu-dit Lesven Braz, commune de Plouguin

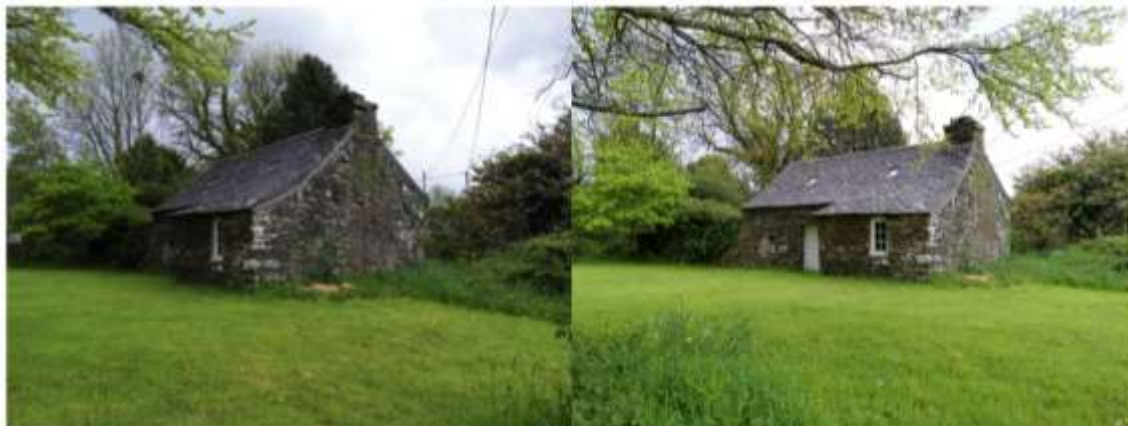
*Exemple de maison à avancée (à Apotheis),
lieu-dit Kergaër, commune d'Hanvec*

État de conservation : bon

Valeur patrimoniale : forte (bâtiment bien conservé)

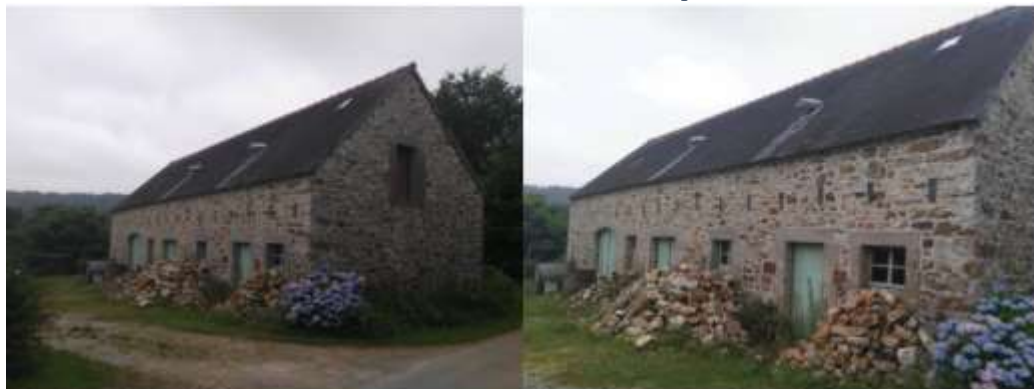
Exemples de modèles évolués de granges étables, à gauche lieu-dit Coat Carrec, en bas, lieu-dit Treuzeulom, commune d'Argol

Superficie : 206 m²
Typologie : grange étable
Fonction actuelle : bâtiment de stockage
État de conservation : bon
Valeur patrimoniale : forte - catégorie 4 - modèle évolué de la grange étable
Intérêt pour le changement de destination : oui

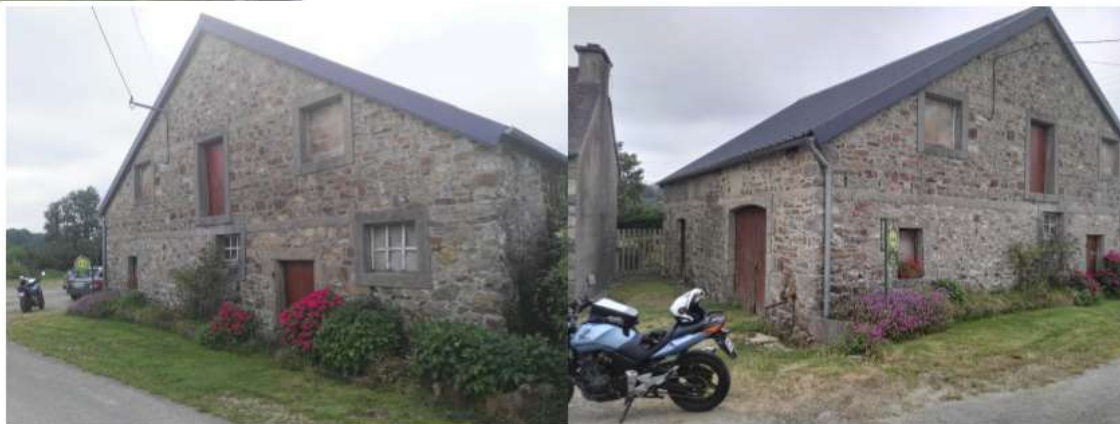
Superficie : 175 m²
Typologie : grange étable
Fonction actuelle : bâtiment de stockage
État de conservation : bon
Valeur patrimoniale : forte - catégorie 4 - grange étable d'une forme peu commune
Intérêt pour le changement de destination : non - présence d'une exploitation agricole dans le hameau

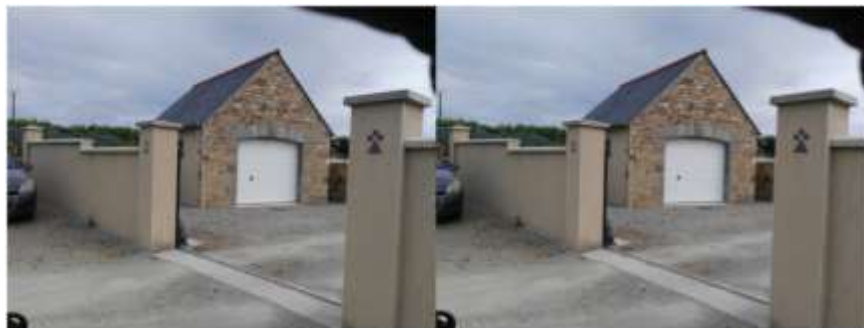
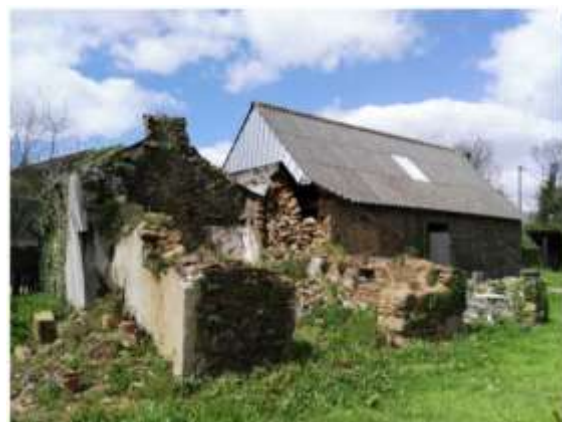
À gauche, grange fortement modifiée (lieu-dit Keloaguen, commune de Plouguin). En bas à gauche, crèche en ruine, lieu-dit Kernanvel, à Hanvec. Ci-dessous, crèche isolée, lieu-dit Daoubors, commune de Landévennec

Superficie : 117 m²
 Typologie : Ancien logis et crèche agricole.
 Fonction actuelle : ruine / bâtiment de stockage
 État de conservation : mauvais
 Valeur patrimoniale : faible (bâtiment en ruine)

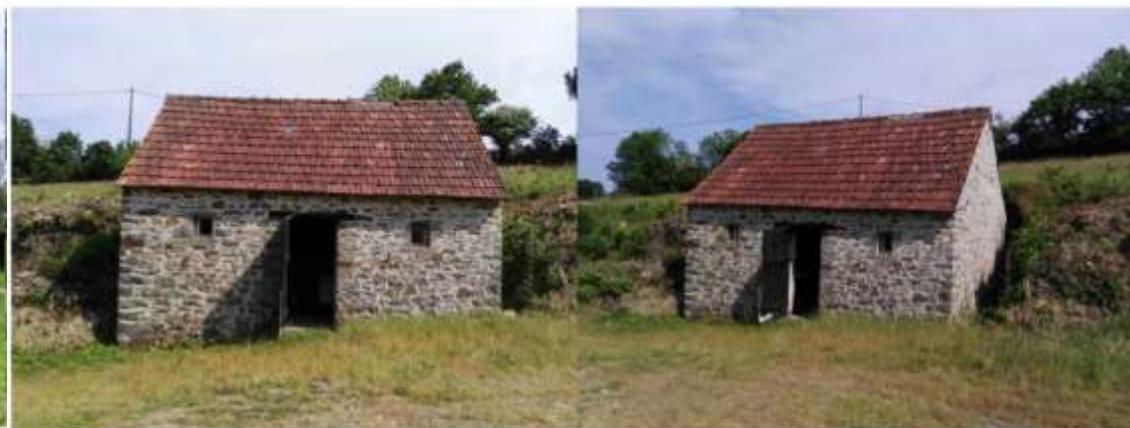
Superficie : 35 m²
 Typologie : crèche agricole.
 Fonction actuelle : bâtiment de stockage.
 État de conservation : bon
 Valeur patrimoniale : faible
 Intérêt pour le changement de destination : non (présence d'une exploitation agricole dans le hameau)

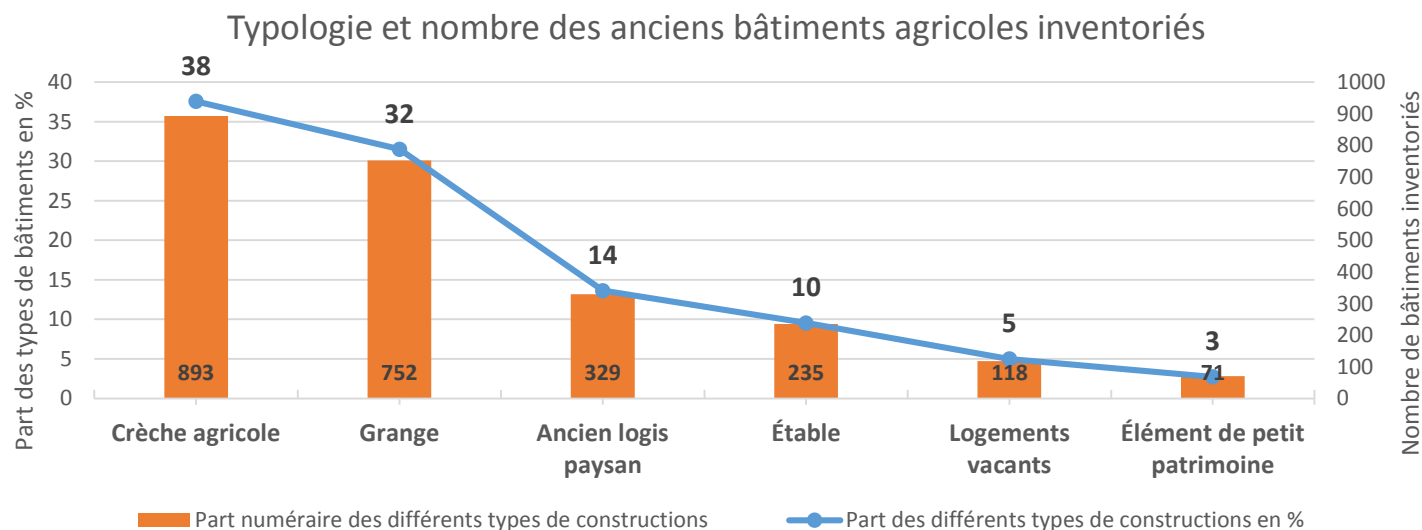
- ✓ Majorité de crèches et de granges,
- ✓ Forte majorité d'ensembles bâtis (habitations / exploitations et corps de ferme).

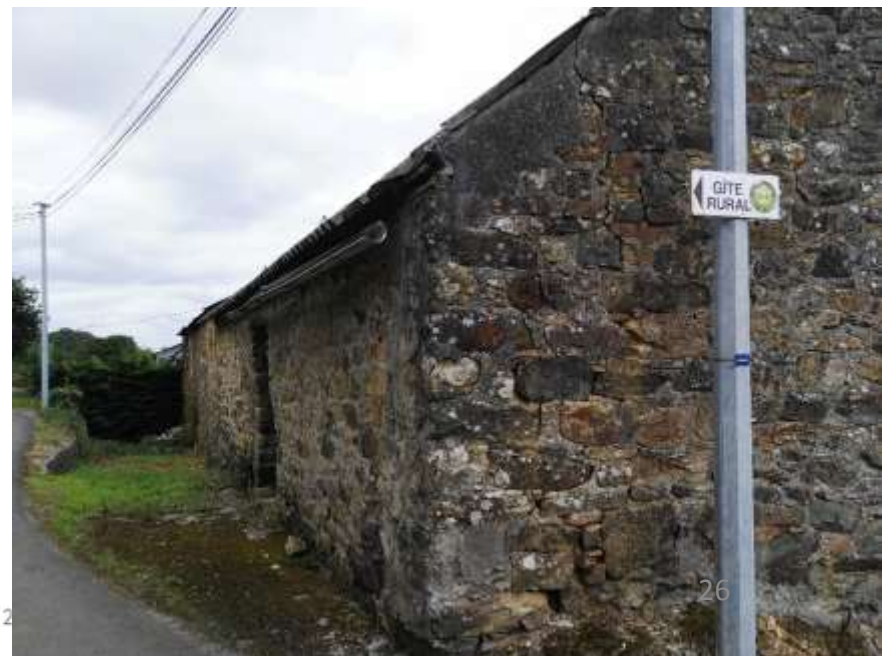
Exemple de bâtiment situé dans une forme urbaine peu attractive – pas de terrain disponible, vis-à-vis direct sur la route sur les 2 façades, lieu-dit Trovéoc, commune d'Argol

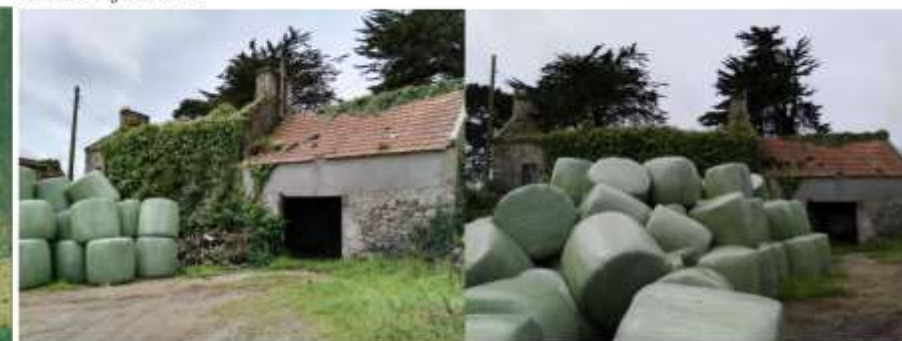
Bâtiment 2 - Logement vacant

Superficie : 150 m²
 Typologie : ensemble habitation / exploitation
 Fonction actuelle : bâtiment inutilisé
 État de conservation : moyen
 Valeur patrimoniale : forte - catégorie 2 - ensemble habitation exploitation avec une maison et une grange à faiblement
 Intérêt pour le changement de destination : pas de nécessité de procédure de changement de destination - déjà considéré comme logement

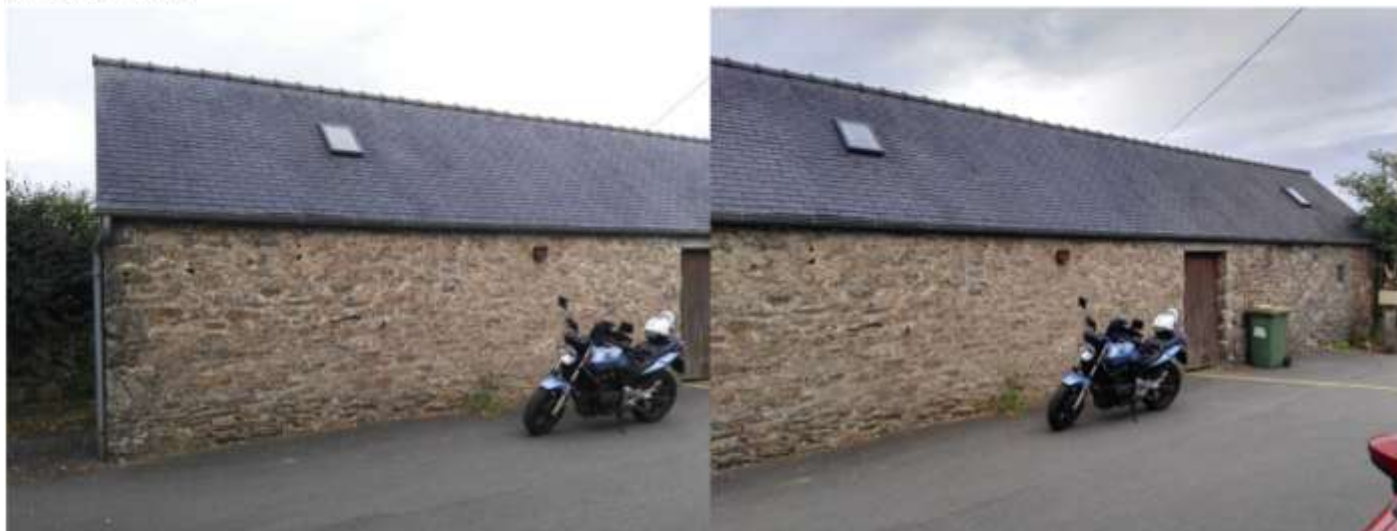
Bâtiment 1 - Étable

Détail des constructions, lieu-dit Quivarch, commune de Plouguin

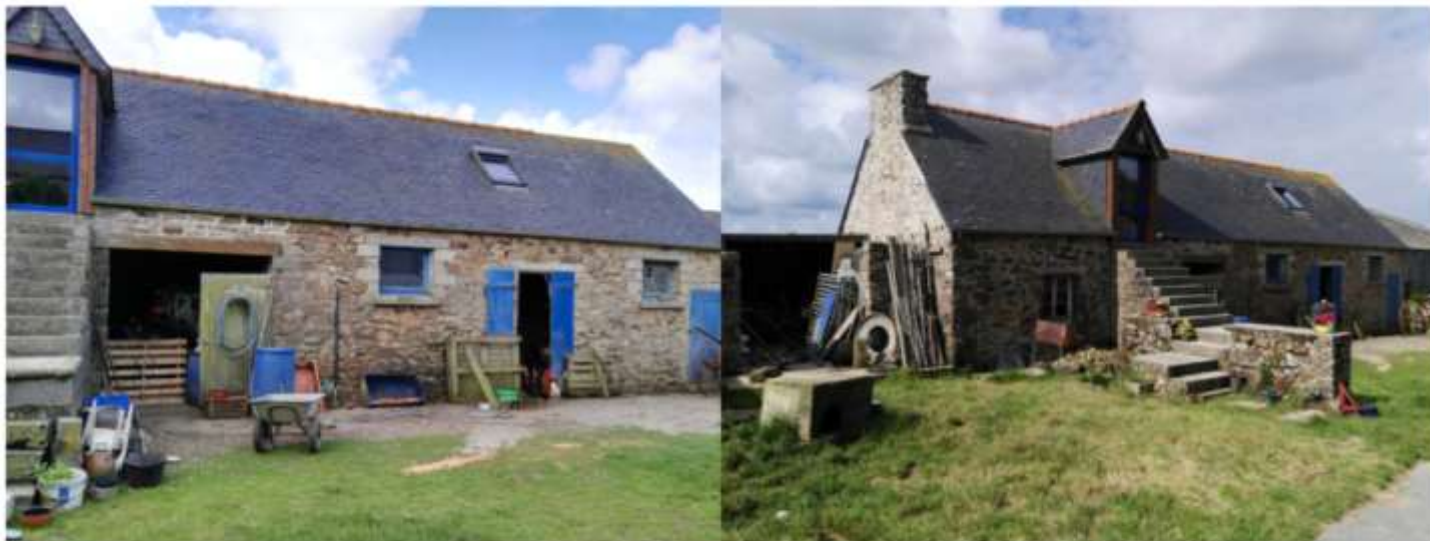
Bâtiment 3 - Grange étable

Détail des constructions, lieu-dit Kergonoï, commune de Plouguin

- Superficie : 102 m²
- Typologie : grange étable
- Fonction actuelle : bâtiment de stockage
- État de conservation : bon
- Valeur patrimoniale : forte - catégories 3 et 4

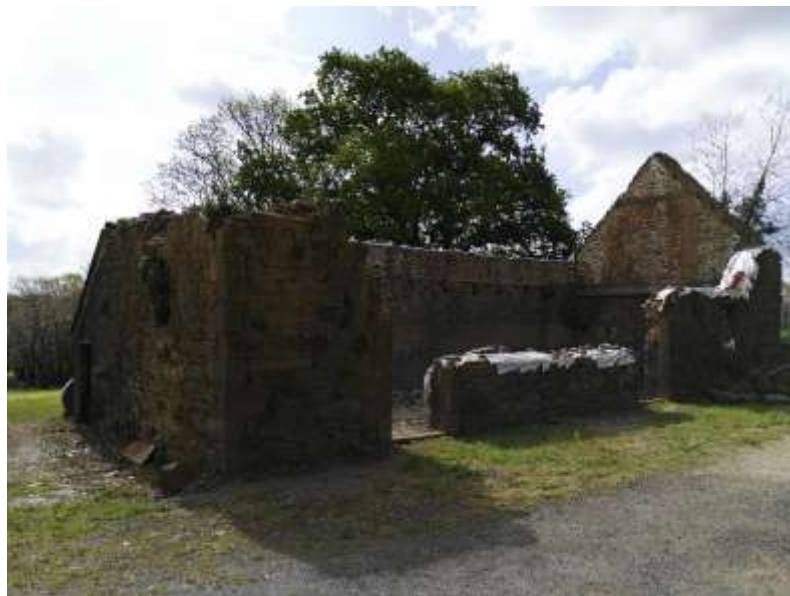
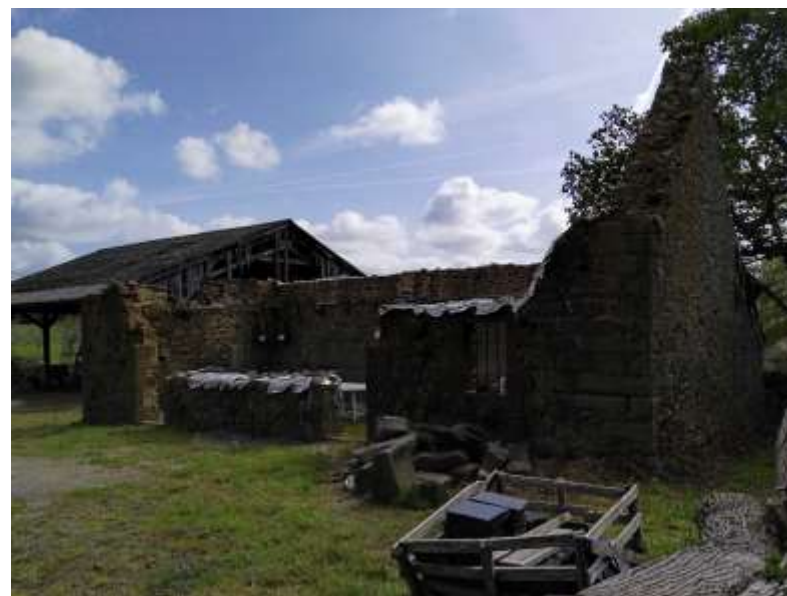
- La loi interdit de rénover un bâtiment ne pouvant être caractérisé de « constructions existantes »
 - ✓ L'article L 111 – 23 du code de l'urbanisme déclare « *la restauration d'un bâtiment dont il reste l'essentiel des murs porteurs peut être autorisée* ».
 - ✓ Traduction de « *essentiel des murs porteurs* » par : au moins trois murs debout et entiers
 - ✓ Divers exemples :

Écurie, lieu-dit Rosarglouet, commune d'Hanvec

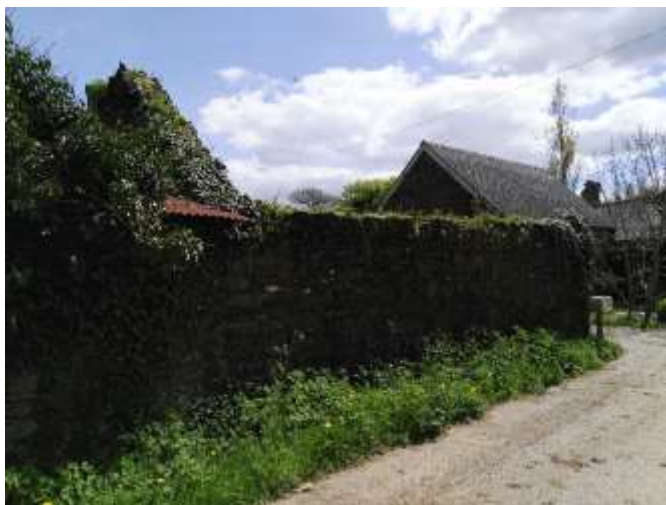
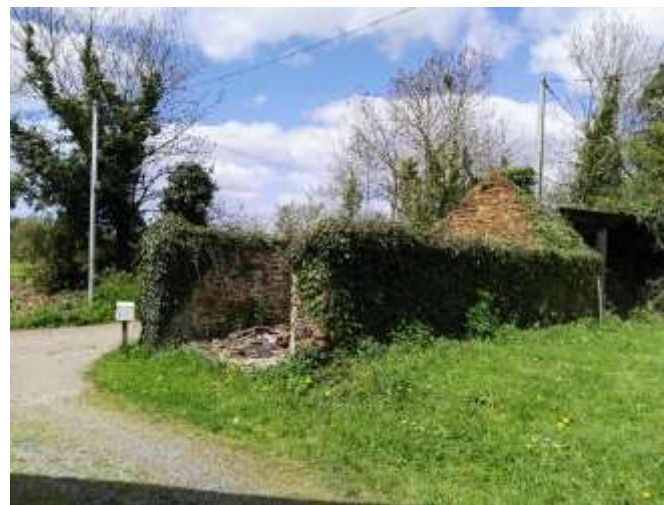
Crèche, lieu-dit Kernanvel, commune d'Hanvec

► La notion de ruine

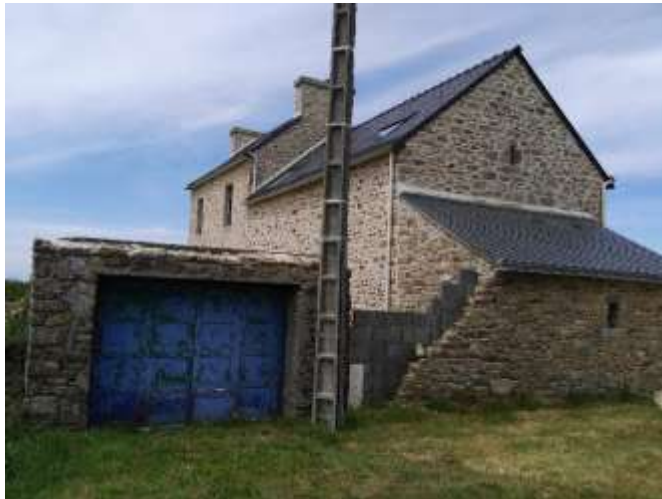
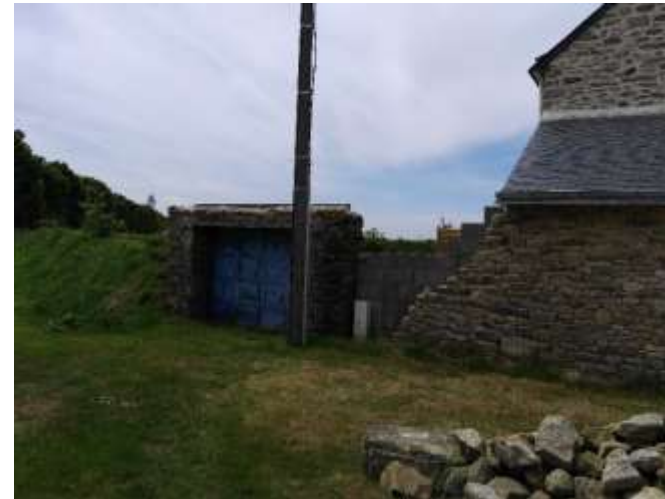
Grange, lieu-dit Pellan, commune de Kernilis

► La notion de ruine

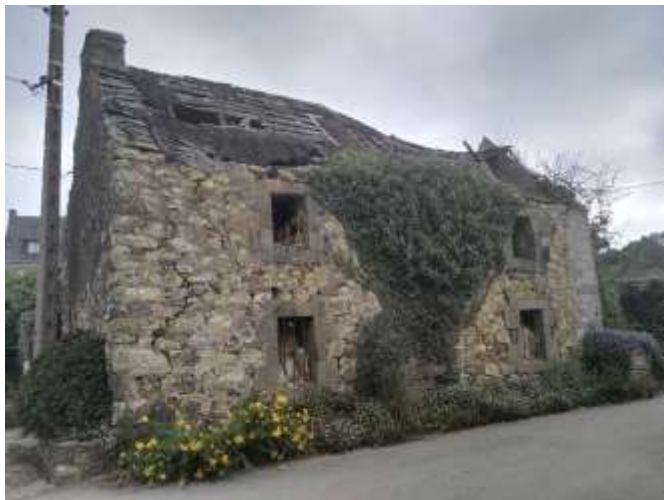
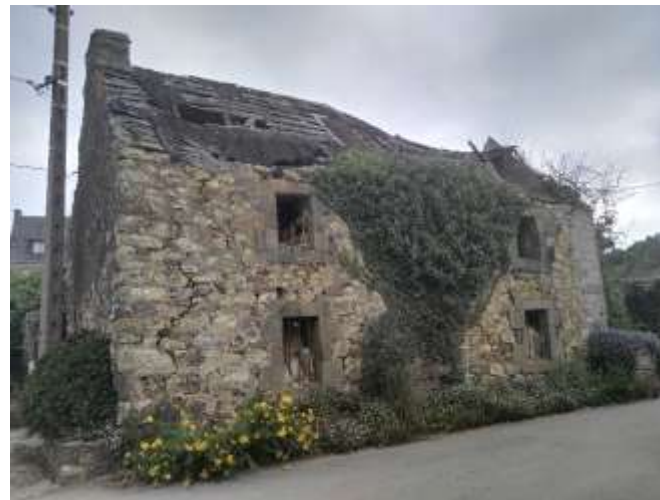
Ancien logis, lieu-dit Treuzeulom, commune d'Argol

► La notion de ruine

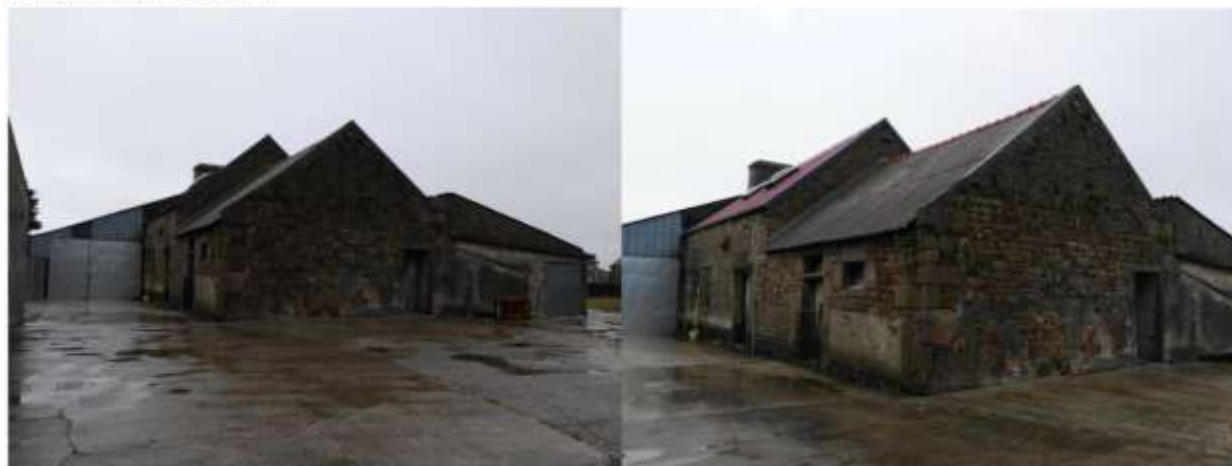
Bâtiment 3 - Ancien logis paysan

*Ancien logis paysan,
lieu-dit Kermorvan, commune de Plouguin*

Superficie : 56 m²

Typologie : ensemble d'un logement et d'une crèche à l'alignement

Fonction actuelle : bâtiments de stockage

État de conservation : bon

Valeur patrimoniale : moyenne - catégorie 2 - ensemble habitation / exploitation

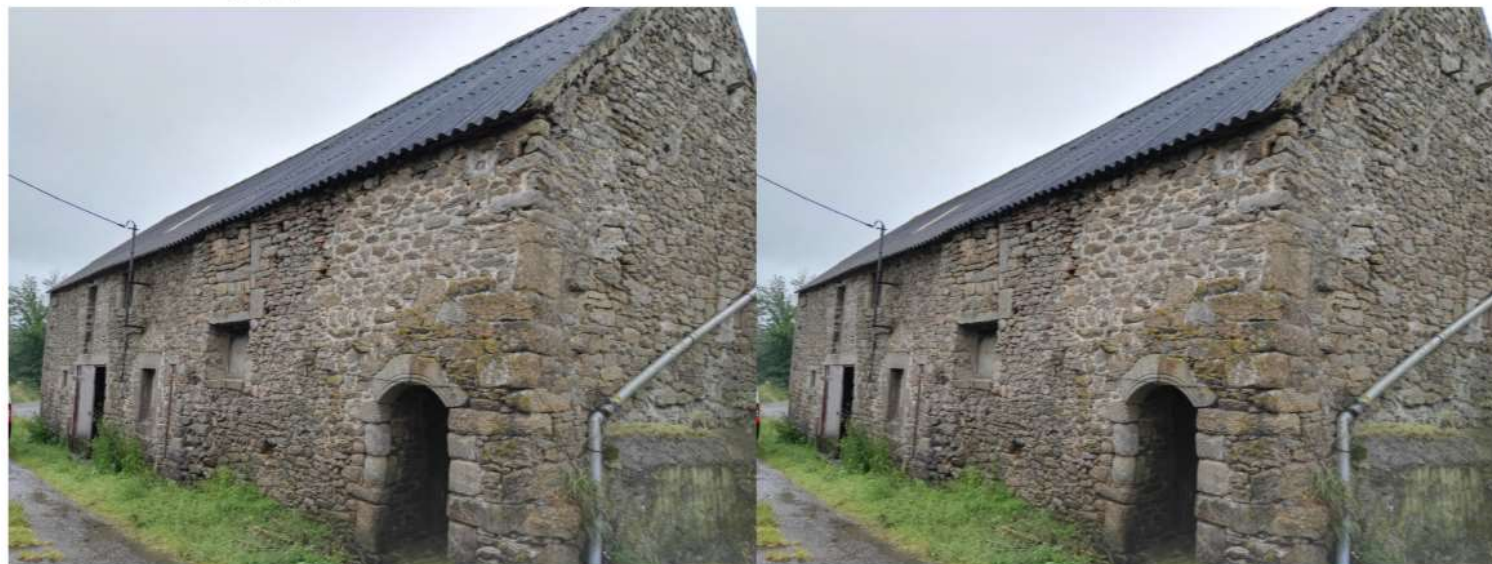
Bâtiment 5 - Ancien logis paysan

Ancien logis paysan, lieu-dit Lescoat, commune de Plouguin

Superficie : 118 m²

Typologie : ancien logis mixte

Fonction actuelle : bâtiment de stockage

État de conservation : bon

Valeur patrimoniale : forte - catégorie 2 - logis mixte

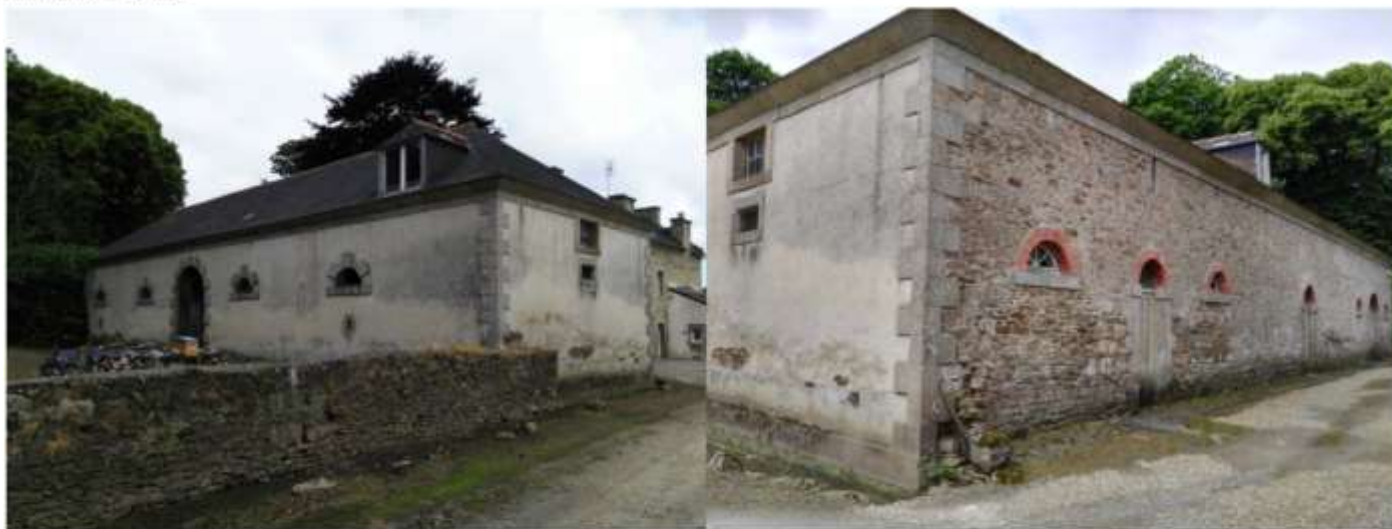
Bâtiment 2 - Écurie

Détail des constructions, lieu-dit Lesven Braz, commune de Plouguin

Superficie : 291 m²

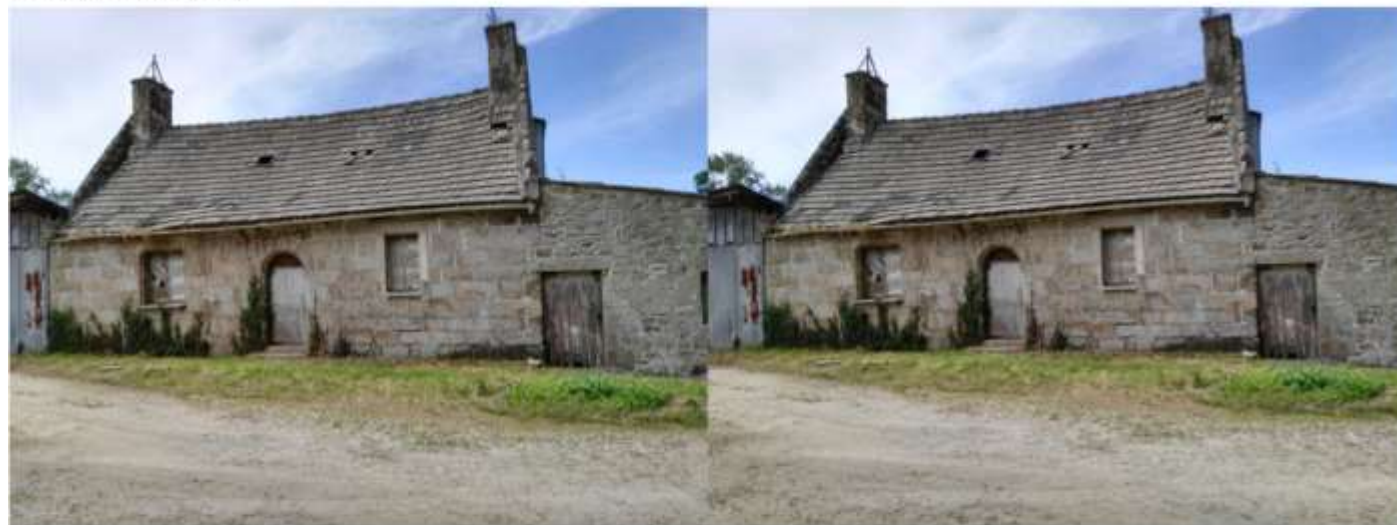
Bâtiment 1 - Ancien logis

Détail des constructions, lieu-dit Carman, commune de Kernilis

Superficie : 50 m²

Typologie : logis indépendant

Fonction actuelle : bâtiment à l'abandon

État de conservation : bon

Valeur patrimoniale : forte - catégorie 1

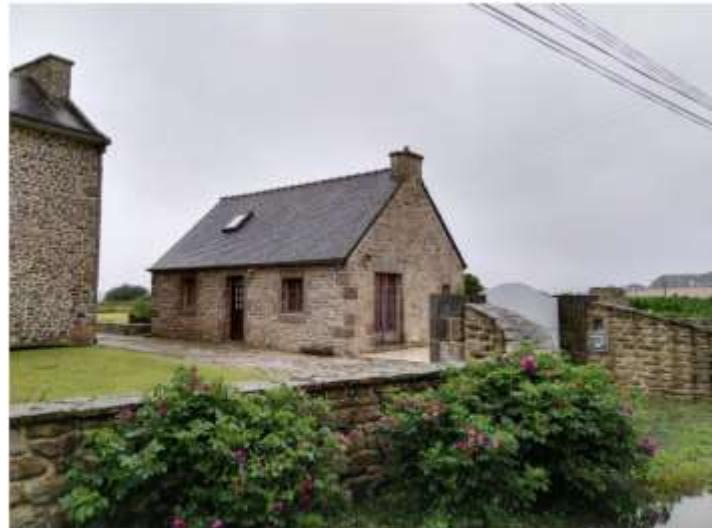
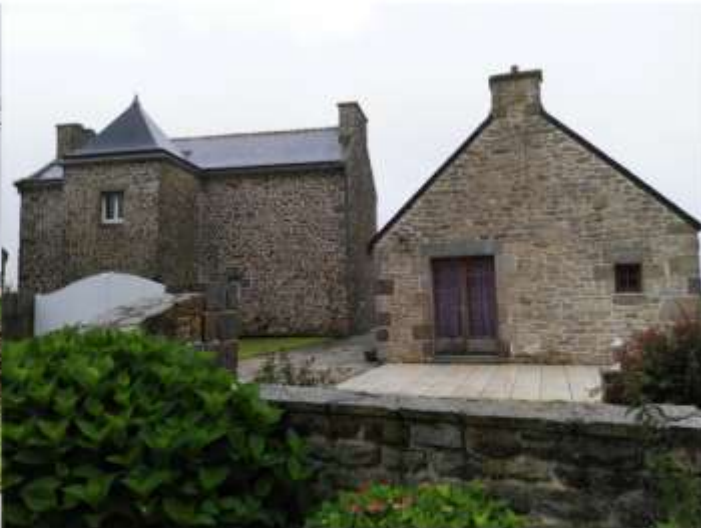
Bâtiment 1 - Ancien logis

Détail des constructions, lieu-dit Kerventric, commune de Plouguin

Superficie : 52 m²
Typologie : ancien logis indépendant
Fonction actuelle : rénové et toujours utilisé comme logement
État de conservation : bon
Valeur patrimoniale : forte - catégorie 1

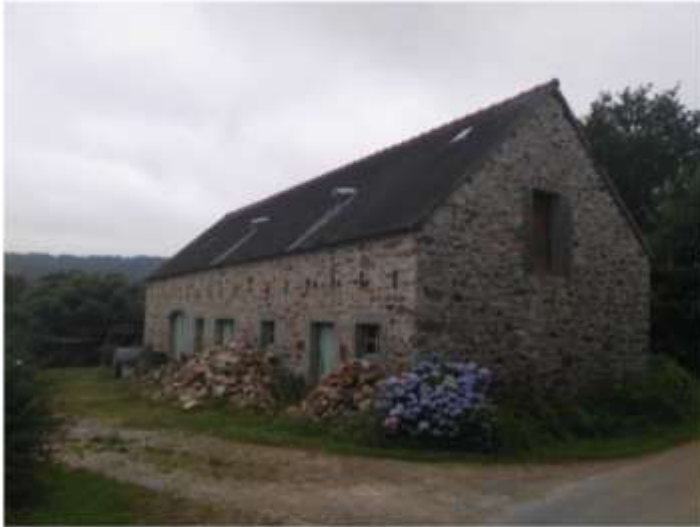
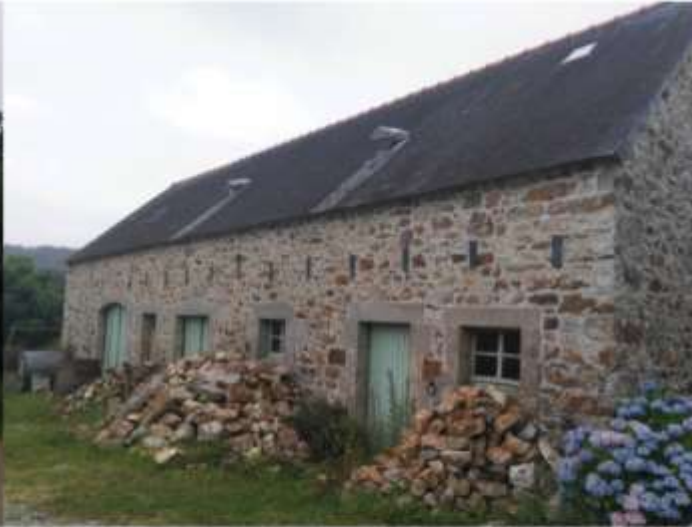
Bâtiment 1 - Grange étable

Détail des constructions, lieu-dit Coat Carrec, commune d'Argol

Superficie : 206 m²

Typologie : grange étable

Fonction actuelle : bâtiment de stockage

État de conservation : bon

Valeur patrimoniale : forte - catégorie 4 - modèle évolué de la grange étable

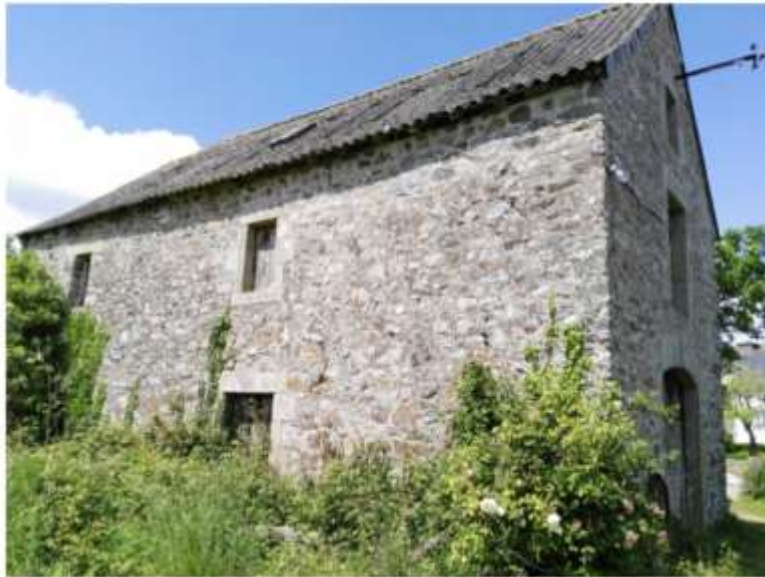
Bâtiment 7 - Grange - étable

Détail des constructions, lieu-dit Kervéleyen, commune de Landévennec

- Superficie : 84 m²
- Typologie : grange - étable
- Fonction actuelle : bâtiment de stockage
- État de conservation : bon
- Valeur patrimoniale : forte - catégorie 4

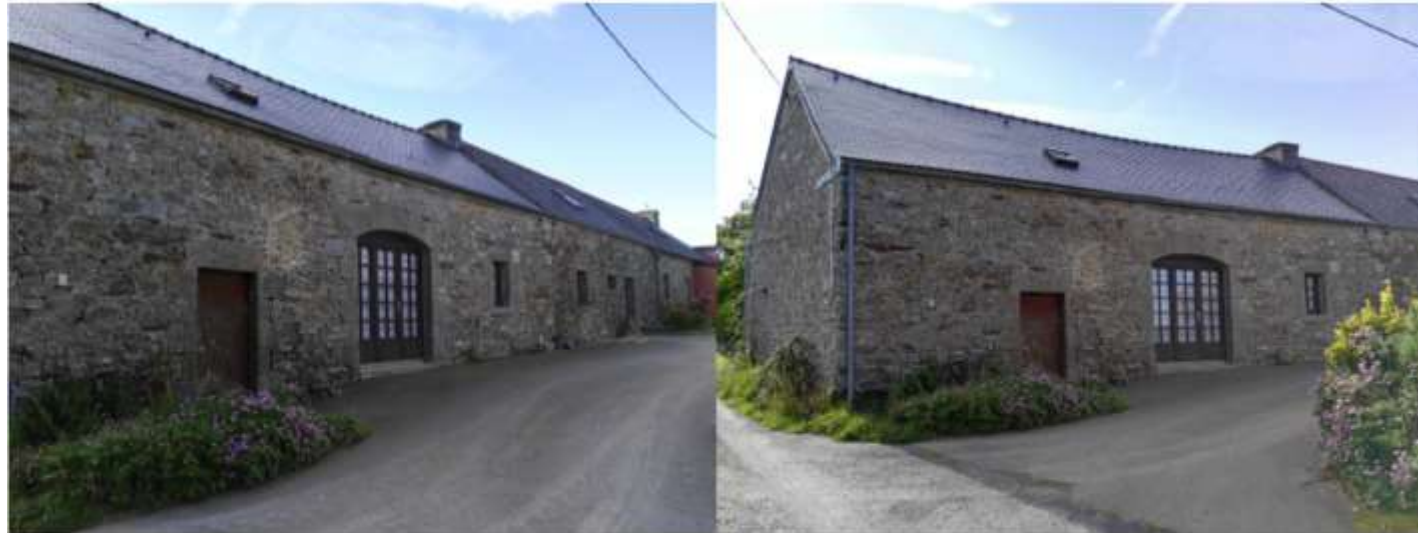
Bâtiment 7 - Corps de ferme linéaire

Détail des constructions, lieu-dit Coat Madiou, commune d'Argol

Superficie : 249 m²

Typologie : corps de ferme linéaire

Fonction actuelle : habitation

État de conservation : bon

Valeur patrimoniale : forte - catégorie 3 - corps de ferme linéaire

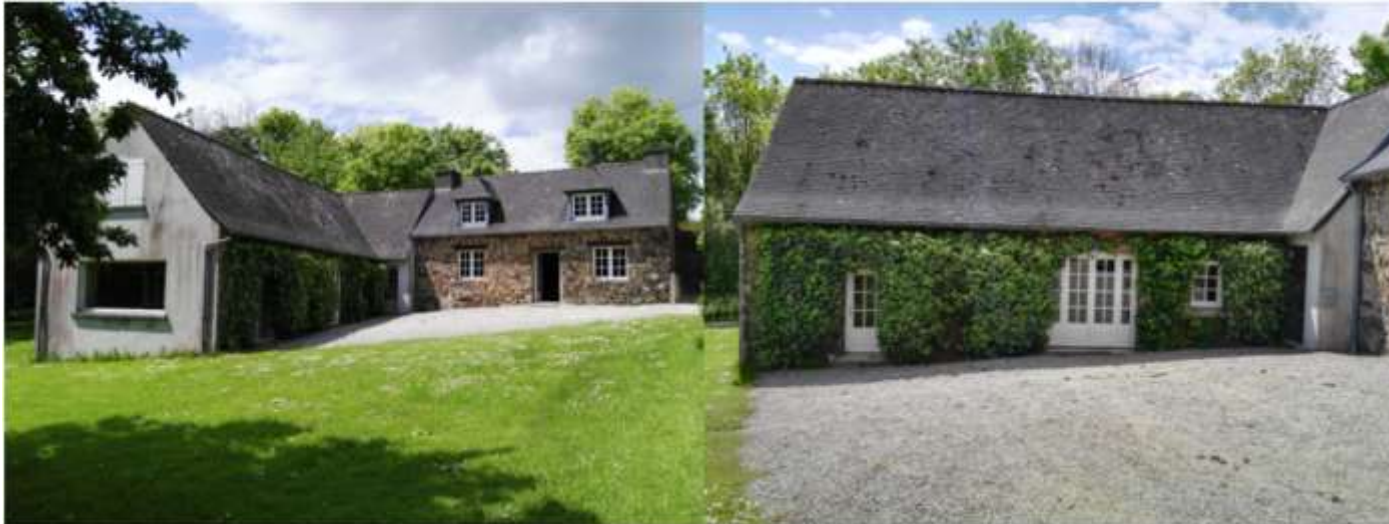
Bâtiment 3 - Grange

- Exemple d'une rénovation conservant mal les caractéristiques du bâti

Détail des constructions, lieu-dit Kergonan, commune de Landévennec

Superficie : 99 m²

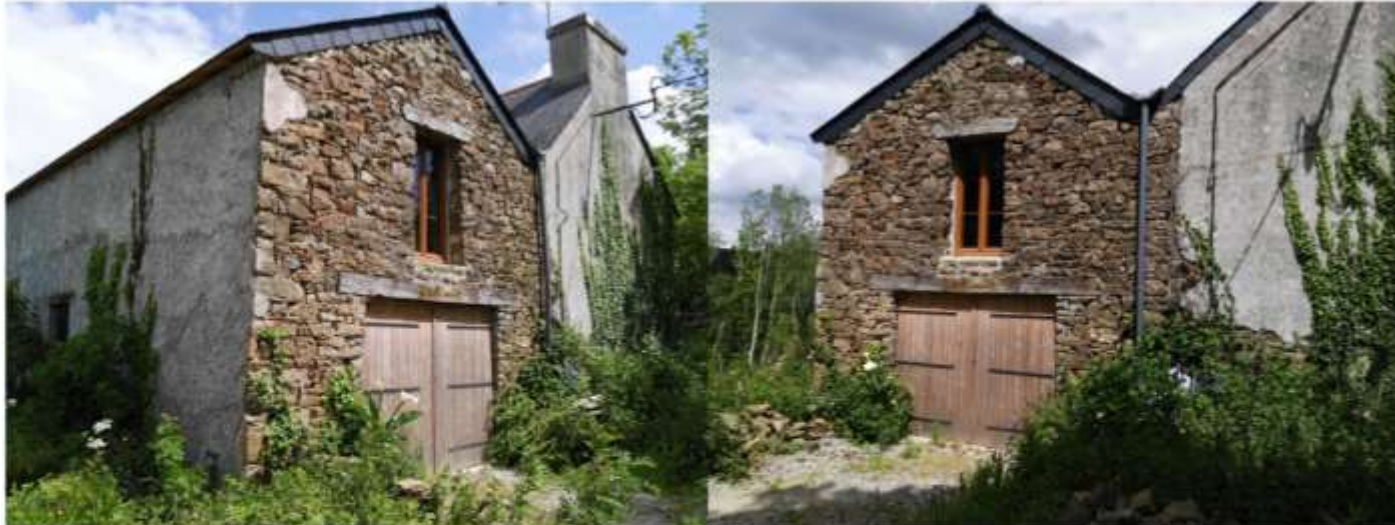
Bâtiment 2 - Grange

Superficie : 45 m²

Typologie : grange

Fonction actuelle : extension d'habitation

État de conservation : bon

Valeur patrimoniale : forte- catégorie 2 - habitation / exploitation

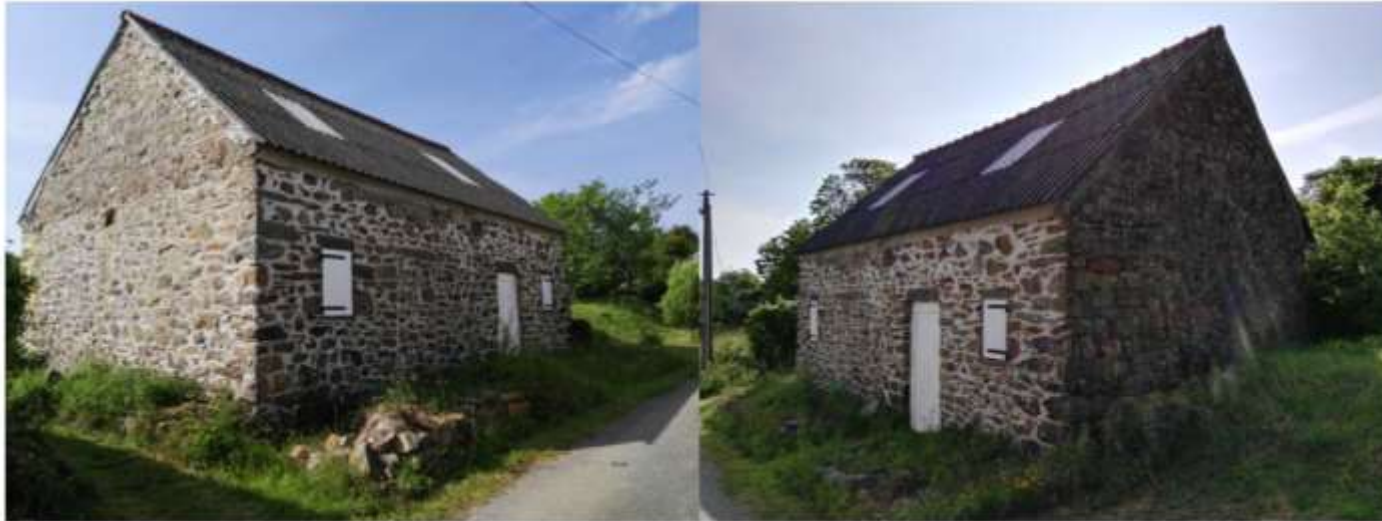
Bâtiment 1 - Logis paysan

Superficie : 47 m²

Typologie : logis indépendant

Fonction actuelle : bâtiment de stockage

État de conservation : bon

Valeur patrimoniale : forte - catégorie 2 - logis paysan indépendant

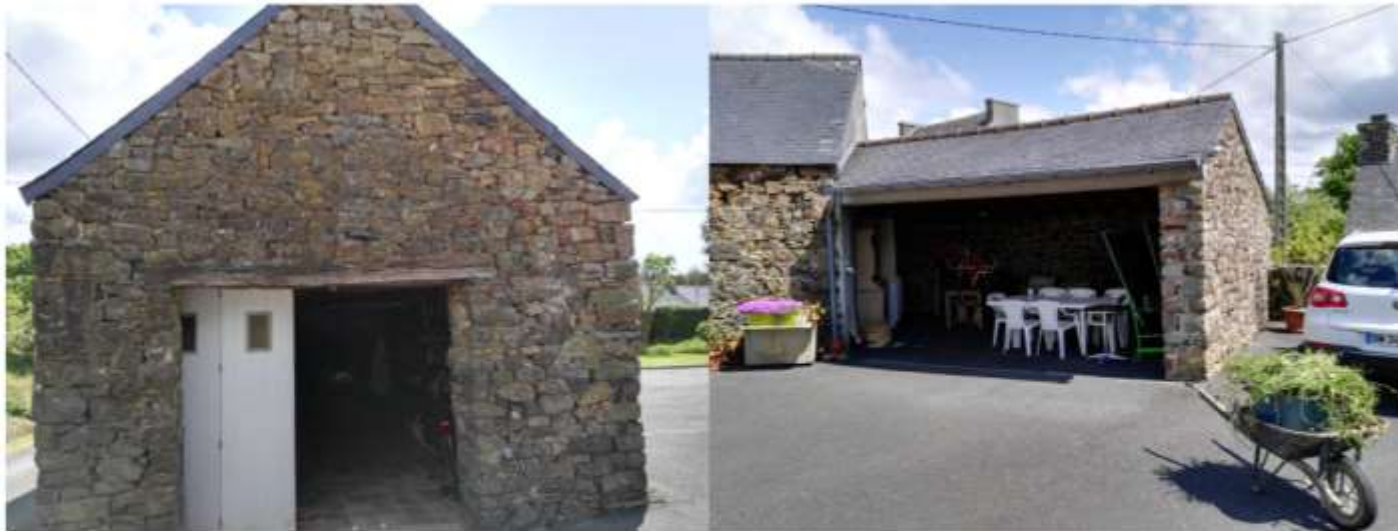
Bâtiment 2 - Granges

Superficie : 61 m²

Typologie : double granges accolées

Fonction actuelle : garage automobile et stockage

État de conservation : bon

Valeur patrimoniale : forte- catégorie 3 - corps de ferme en ordre dispersé
