Étude sur le changement de destination des anciens bâtiments agricoles

Ancienne grange transformée en habitation – lieu-dit Keranroy, commune d’Hanvec

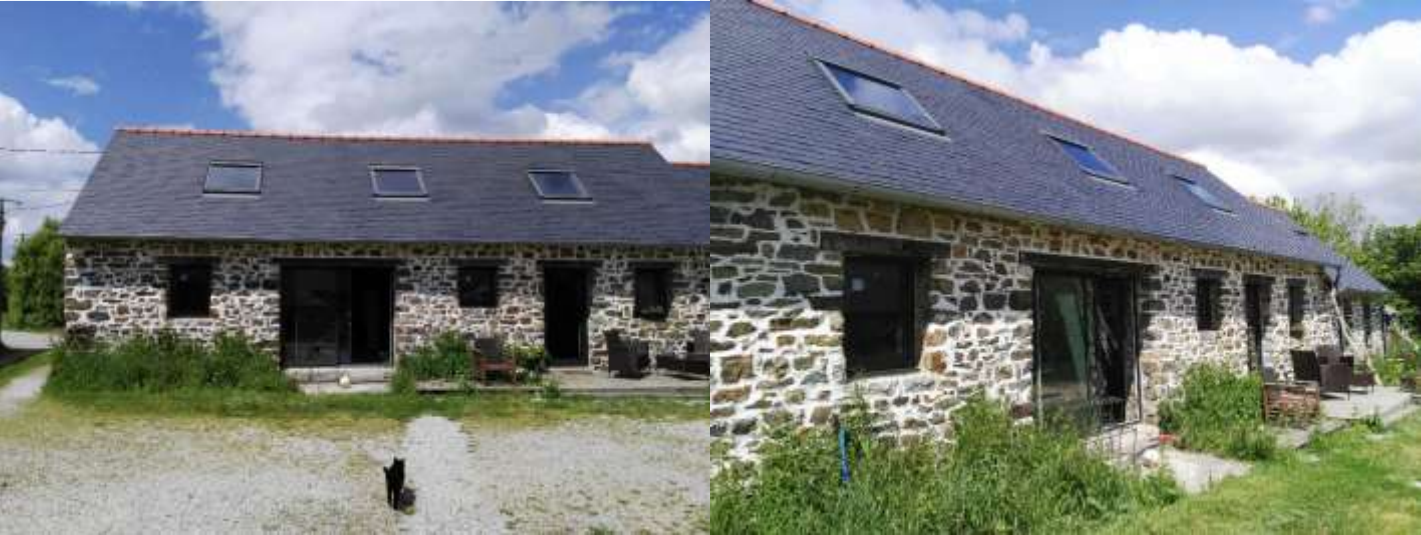
Bâtiment 9 - Grange

Détail des constructions, lieu-dit Rangoulic, commune de Landévennec

- Superficie : 134 m²
- Typologie : grange
- Fonction actuelle : gîte
- État de conservation : bon
- Valeur patrimoniale : moyenne - catégorie 3

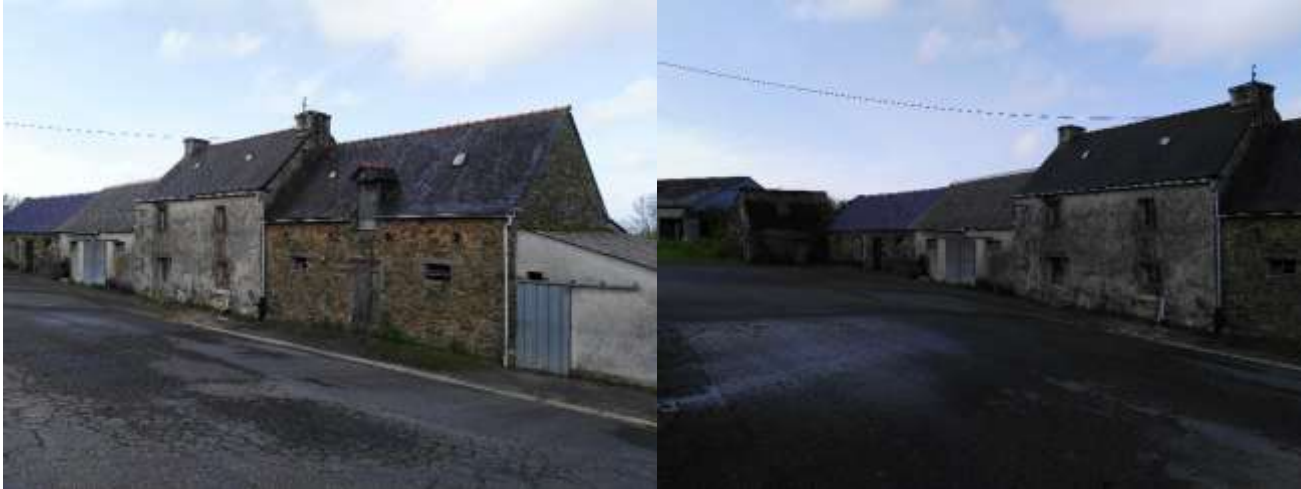
Bâtiment 2 - Corps de ferme linéaire

- Superficie : 441 m²
- Typologie : Ancien corps de ferme linéaire
- Fonction actuelle : bâtiments de stockage
- État de conservation : moyen
- Valeur patrimoniale : forte (forme du hameau en rangées)

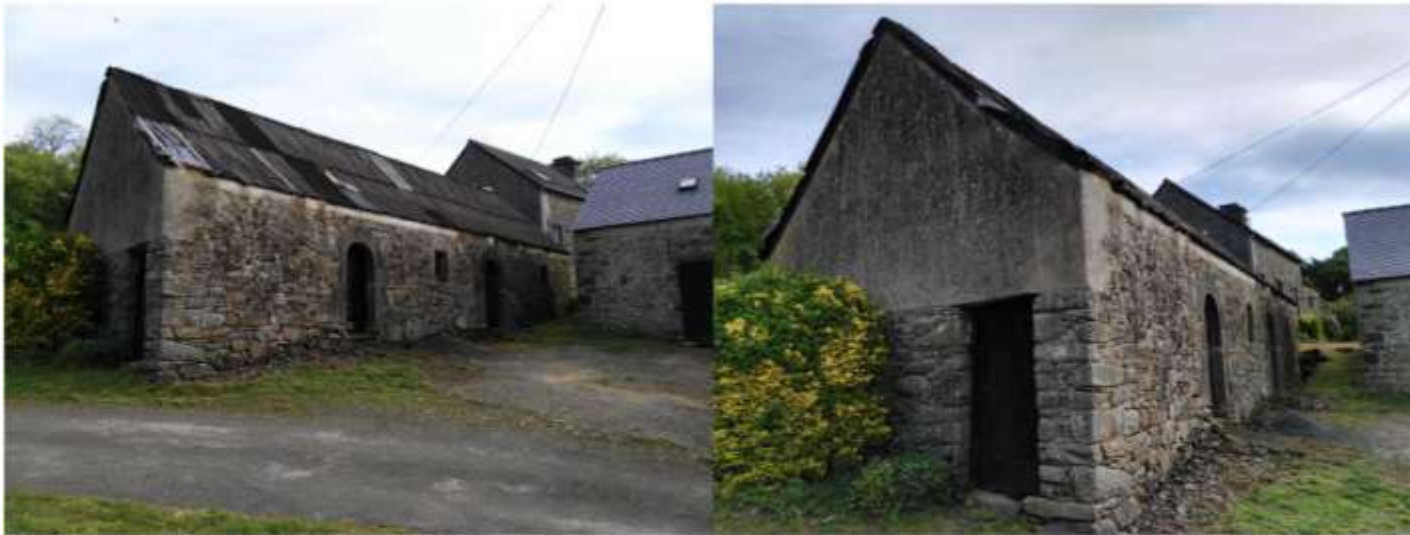
Bâtiment 2 - Logis mixte

Superficie : 93 m²
Typologie : Ancienne logis mixte.
Fonction actuelle : bâtiment de stockage.
État de conservation : bon

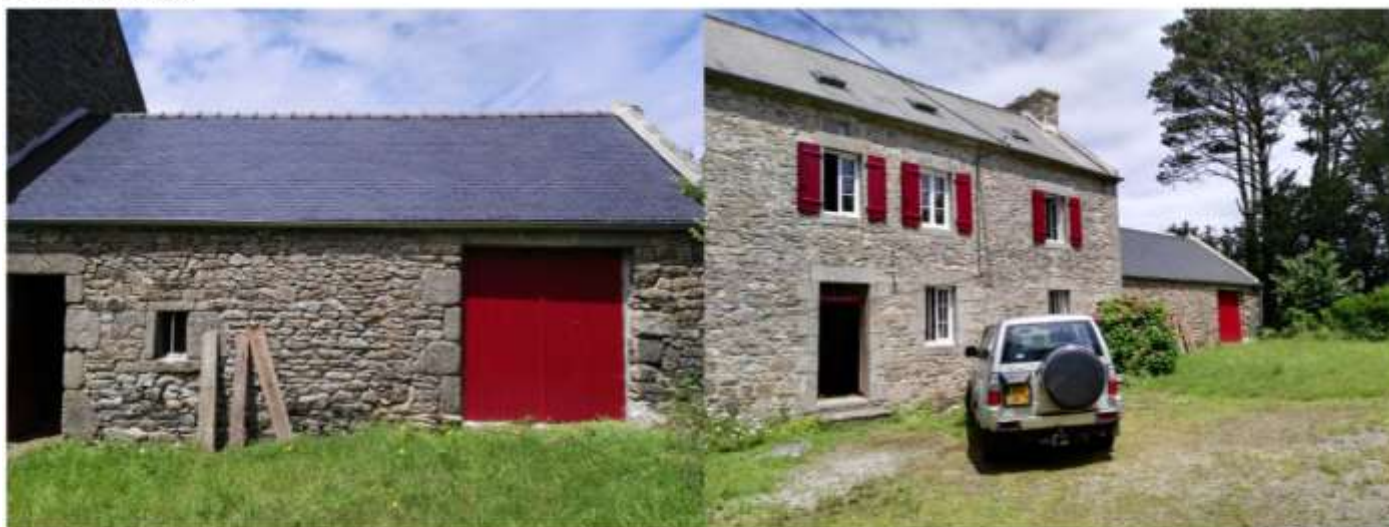
Bâtiment 7 - Grange

Superficie : 53 m²

Typologie : grange

Fonction actuelle : bâtiment de stockage

État de conservation : moyen

Valeur patrimoniale : forte - dépendance isolée d'un corps de ferme fermé

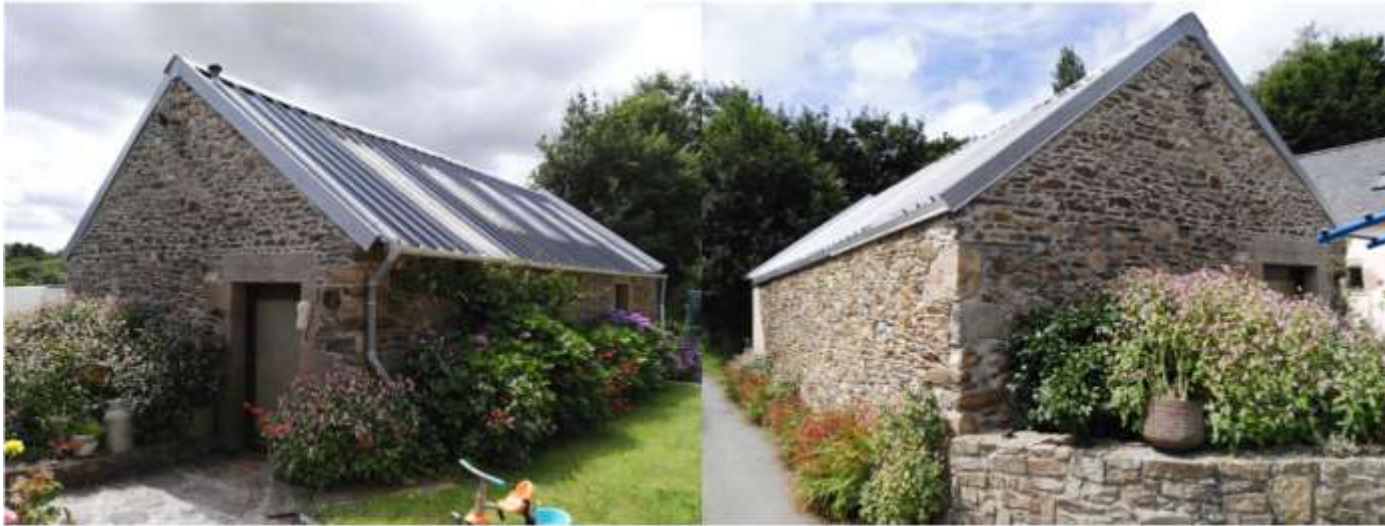
Bâtiment 1 - Crèche agricole

Superficie : 63 m²
Typologie : crèche agricole
Fonction actuelle : bâtiment de stockage
État de conservation : bon

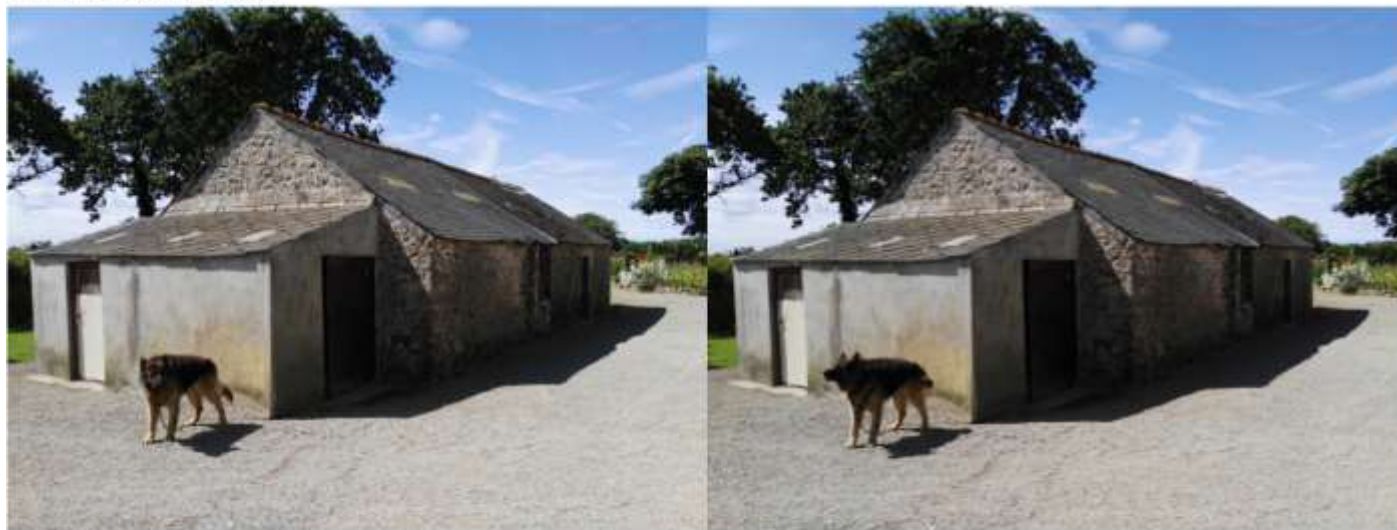
Bâtiment 1 - Crèche agricole

Superficie : 82 m²

Typologie : crèche agricole

Fonction actuelle : bâtiment de stockage

État de conservation : moyen

Valeur patrimoniale : moyenne - catégorie 3

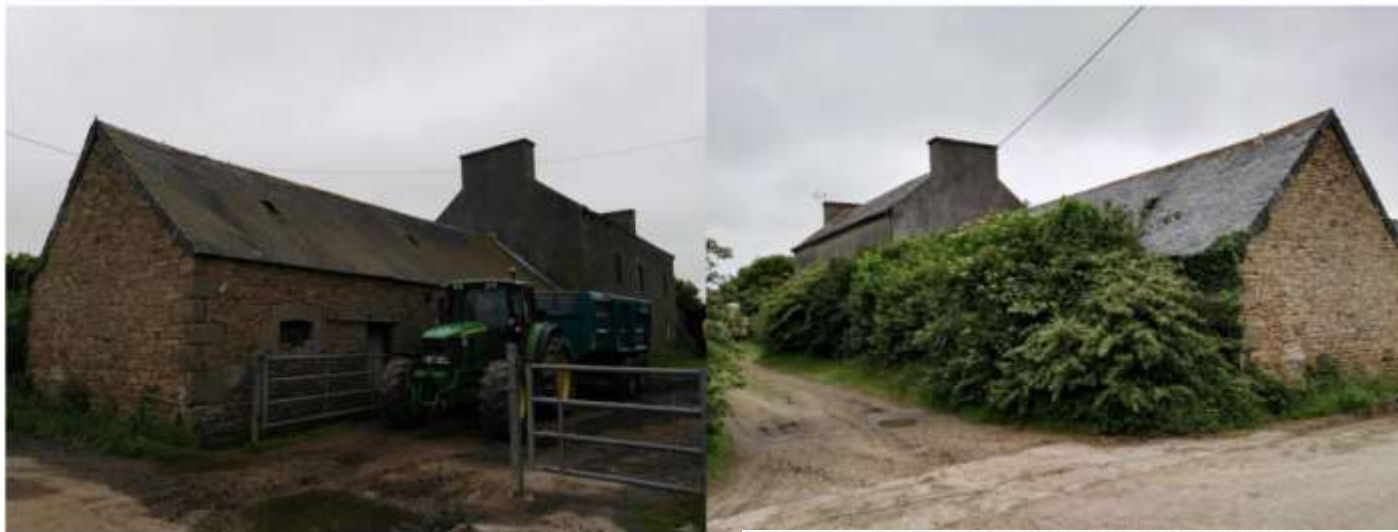
Bâtiment 7 - Logement vacant

Superficie : 273 m²

Typologie : Ensemble habitation / exploitation

Fonction actuelle : bâtiment de stockage

État de conservation : bon

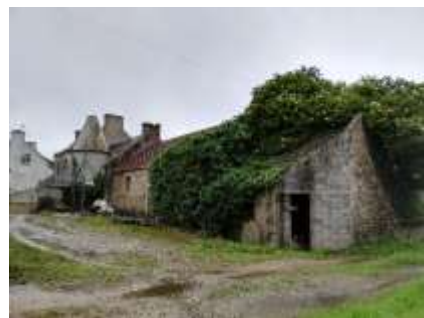
Bâtiment 2

Superficie : 311 m²
Typologie : logement vacant et trois dépendances à l'alignement
Fonction actuelle : bâtiments de stockage
État de conservation : moyen
Valeur patrimoniale : forte - catégorie 3 - corps de ferme linéaire

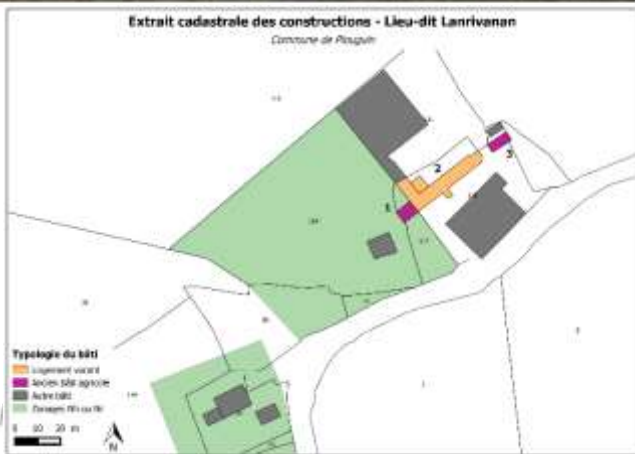
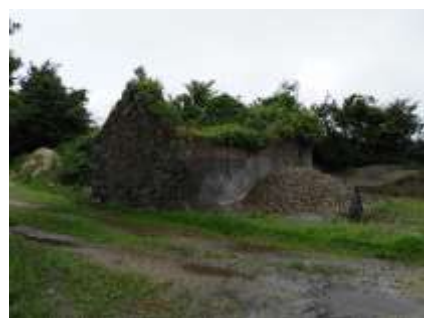
Bâtiment 3

Fiche d'identité du bâti :
